SVEUČILIŠTE U ZAGREBU
FAKULTET STROJARSTVA I BRODOGRADNJE

ZAVRŠNI RAD

Bruno Breka

Zagreb, 2011.

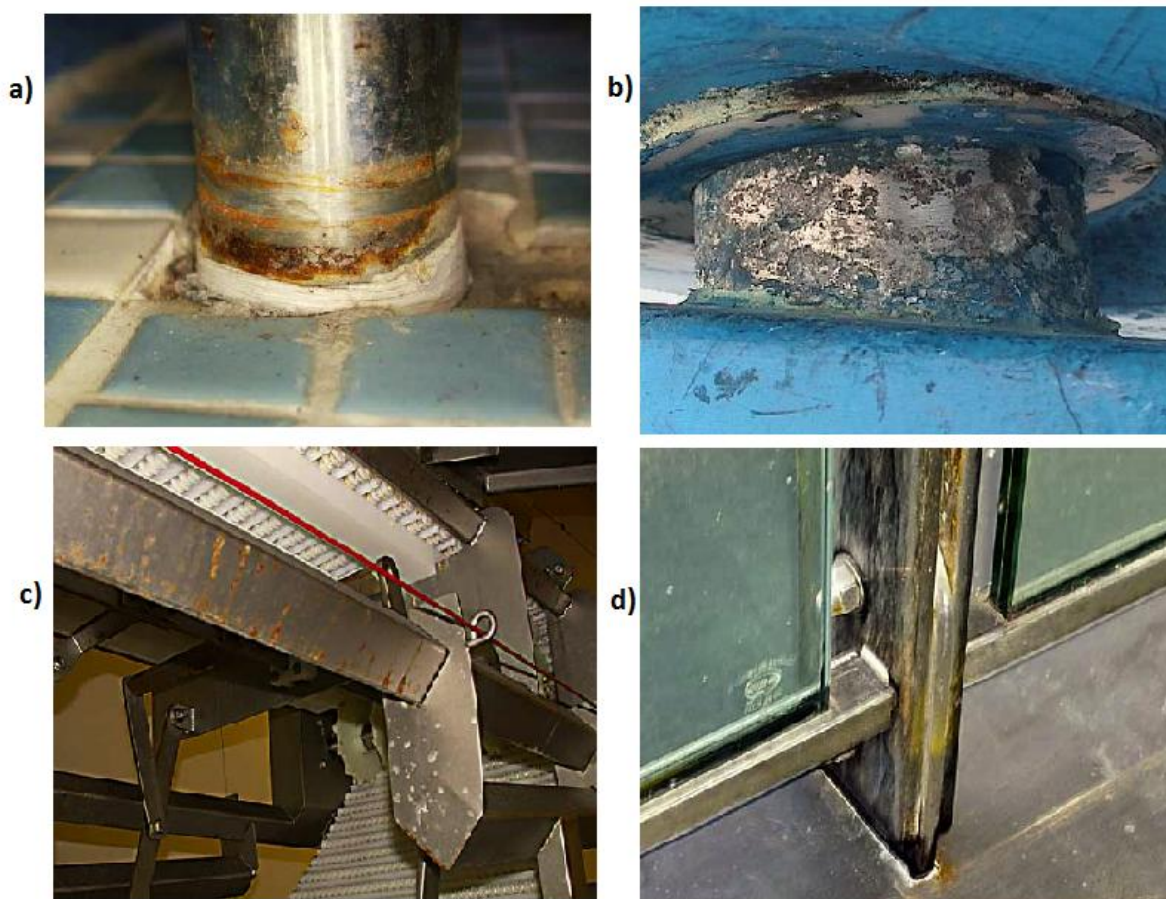
Slika 2. Korozija nehrđajućih čelika:

a) korodiran rukohvat bazena; b) korodirana osovina kormila broda; c) korozija stroja u prehrambenoj industriji; d) korozija u arhitekturi [9, 10]

Dodatni trošak koji se povezuje sa izborom skupljeg, korozijski otpornijeg materijala, često je mnogo manji od troška nastalog zbog posljedica uzrokovanih propadanjem materijala. Bez dovoljne korozijske otpornosti i korozijske tolerancije, komponente mogu zakazati prije isteka predviđenog životnog vijeka konstrukcije. Na slici 2. Prikazane su različite vrste korozije na nehrđajućim čelicima.

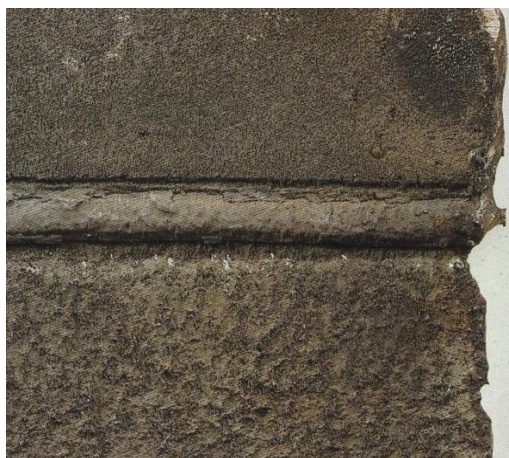
Slika 20. Korozija oblika ureza nožem, iznad zavara AISI 321, ispod zavara AISI 318, dušična kiselina, temperatura 110 do 115°C, dvije godine [47]

Austenitni nehrđajući čelici podložni su interkristalnoj koroziji. Senzibiliziraju se za interkristalnu koroziju zagrijavanjem između 400 i 900 °C. Pri tim graničnim temperaturama potrebno je za senzibilizaciju > 10 h, a između 700 i 800 °C dovoljno je već < 1 min. Tipičan je oblik interkristalne korozije austenitnih čelika tzv. raspad uz zavar (eng. weld decay), tj. lokalno intergranularno razaranje duž obiju strana zavara, gdje se u toku zavarivanja materijal najduže zagrijavao na temperaturama senzibilizacije, slika 21. Područja raspada uz zavar široka su obično 3 do 6 mm, a udaljena su od njega 4 do 10 mm [15]. Slika 20. prikazuje koroziju oblika ureza nožem (čelik AISI 321 iznad zavara, čelik AISI 318 ispod zavara).

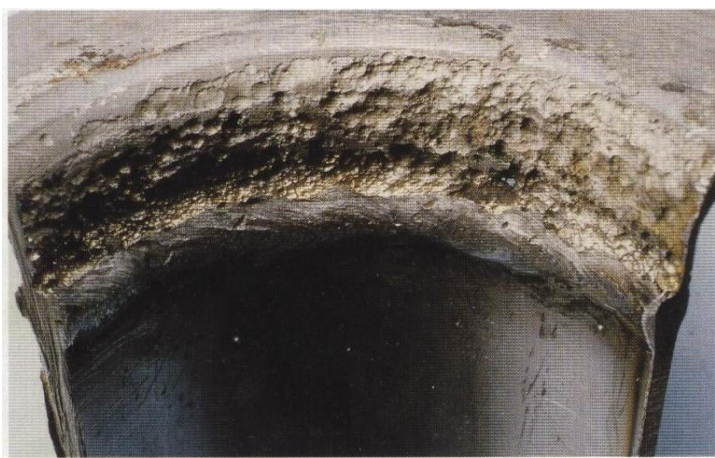
Slika 21. Oštećenja u području zavarenog spoja izazvana uzajamnim djelovanjem rupičaste i interkristalne korozije, AISI 308, slana voda, kiseline, dvije godine [47]

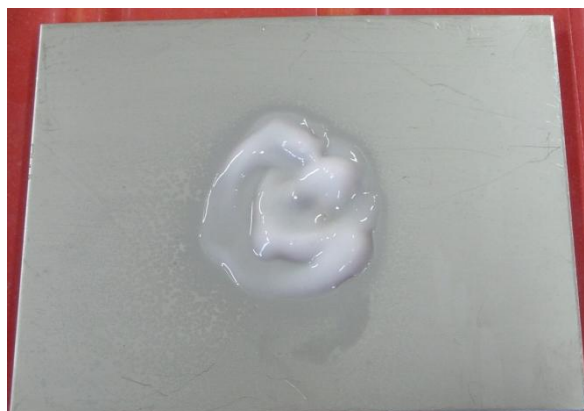
lokalna obrada brusnom krpicom

lokalna kemijska obrada pastom

obrada cijelog uzorka brusnim diskom

obrada cijelog uzorka uranjanjem

Slika 26. Postupci obrade površine

Slikom 26. prikazani su detalji snimljeni tijekom provođenja postupaka obrade, dok tablica 2. prikazuje stanja površine nakon provedenih obrada, kao i sam osnovni materijal te neobrađeni uzorak.

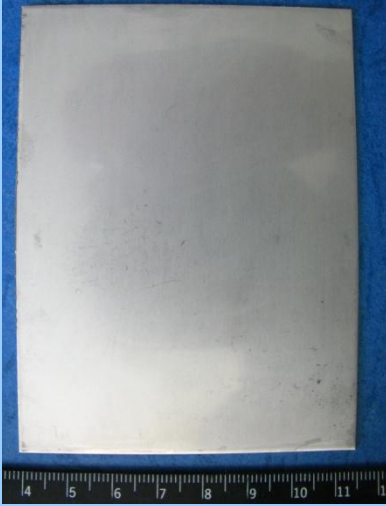
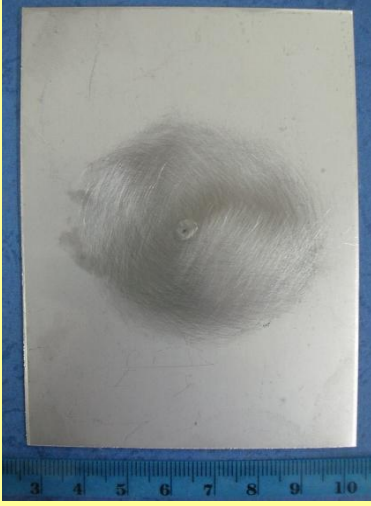
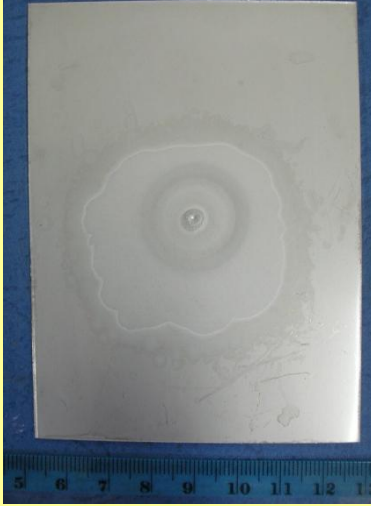
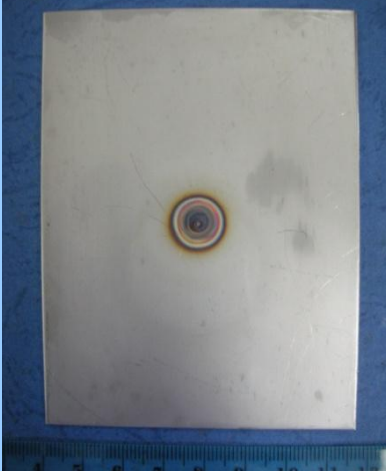
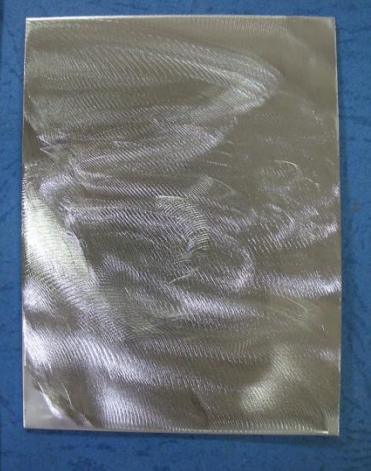
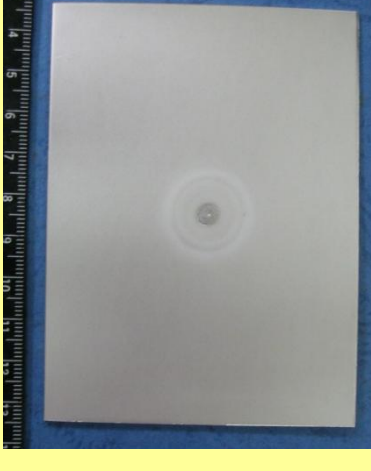
Tablica 2. Prikaz karakterističnih stanja ispitnih uzoraka

OSNOVNI MATERIJAL	MEHANIČKI OBRAĐENO	KEMIJSKI OBRAĐENO

NEOBRAĐENO	3M Scotch-Brite 7446 brusna krpa	Avesta Classic Pickling Paste 101

neuklonjena toplinska obojenja	brusni disk	Greinox B

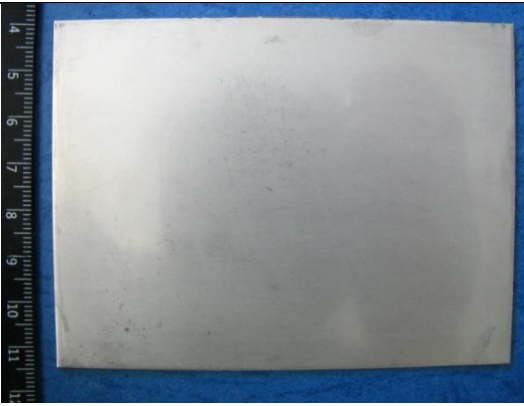
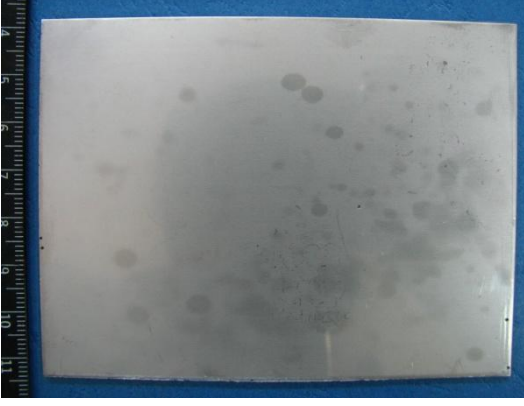
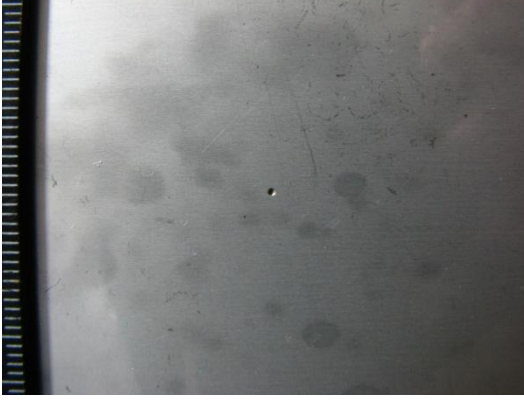
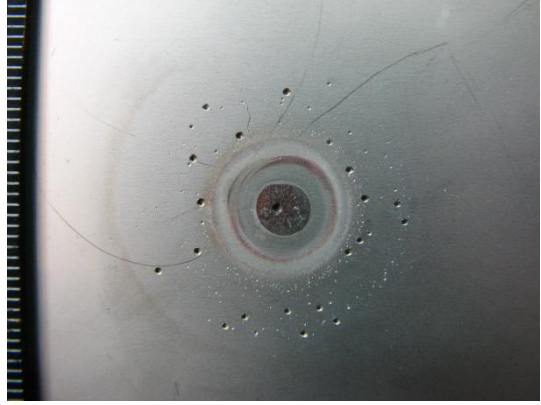
Tablica 3. Prikaz stanja površine osnovnog materijala i neobrađenog uzorka nakon korozijskog ispitivanja

OSNOVNI MATERIJAL	NEOBRAĐENI UZORAK
prije ispitivanja

nakon ispitivanja

detaljnije snimke nakon ispitivanja

stereomikroskopske snimke

Tablicom 3. prikazani su ispitni uzorci osnovnog materijala i onog s prisutnim neuklonjenim toplinskim obojenjima prije i nakon provedbe korozijskog ispitivanja. Vidljivo je da su se na osnovnom materijalu jamice pojavile na području oštećenja površine nastalom prilikom rezanja uzoraka. Također vidljiva je i jedna jamica smještena oko sredine uzorka. Ostatak površine osnovnog materijala ima zadovoljavajuću otpornost prema jamičastoj koroziji. Na neobrađenom uzorku vidljiva su oštećenja nastala na području toplinskih obojenja. Jamice su različitih dimenzija i variraju od vrlo sitnih do velikih. Sitnije jamice su vrlo gusto poslagane i bliže su centru unosa topline, dok su veće jamice najzastupljenije na vanjskim područjima toplinskih obojenja.

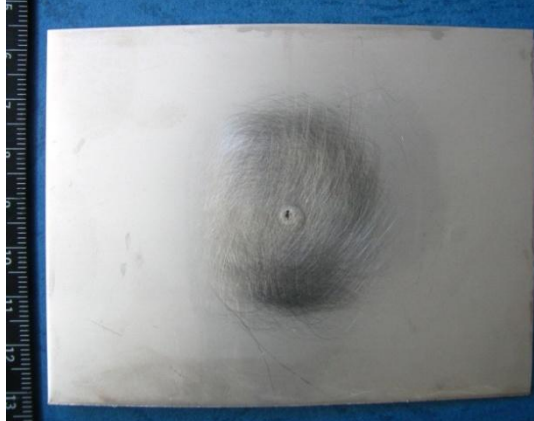
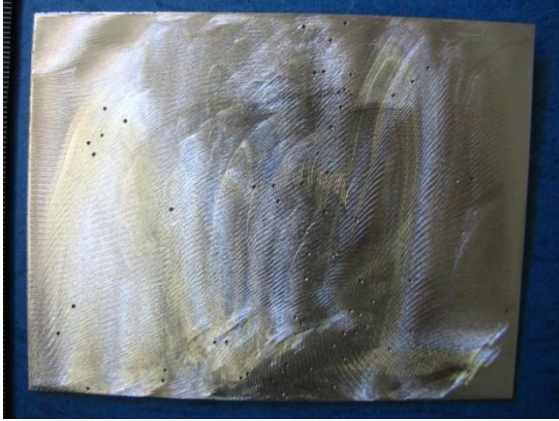
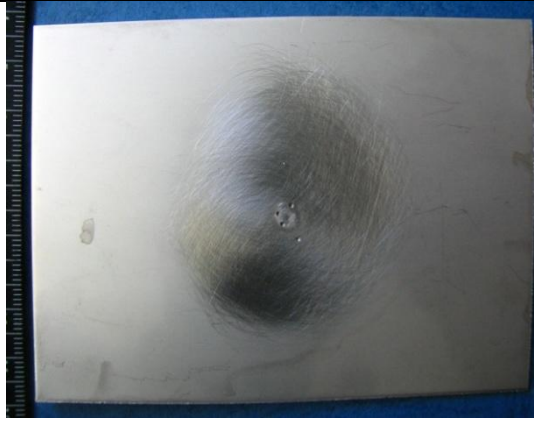
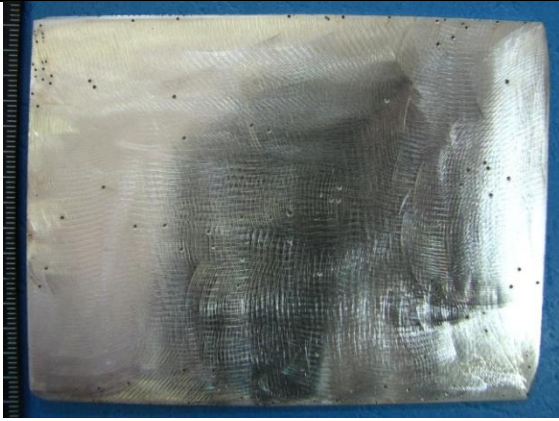
BRUSNA KRPICA	BRUSNI DISK
0 sati na zraku

20 sati na zraku

Slika 28. Prikaz mehanički obrađenih uzoraka nakon korozijskog ispitivanja

Na slici 28. prikazani su ispitni uzorci na kojima su provedeni postupci mehaničke obrade površine nakon korozijskog ispitivanja. Mehanička obrada brusnom krpicom, koja predstavlja finiju obradu površine, dala je i bolje rezultate od grubljeg brušenja diskom, tj. intenzitet oštećenja na ispitnim uzorcima obrađenih brusnom krpicom u oba slučaja bio je značajno manji. Ispitni uzorak obrađen krpicom, koji je odmah nakon površinske obrade podvrgnut korozijskom ispitivanju dao je najbolje rezultate. Na tom ispitnom uzorku nastala je jamica samo na području progrijavanja. Kod uzorka obrađenog krpicom, a podvrgnutom korozijskom ispitivanju nakon 20 h na zraku, jamice su nastale na području gdje su bila toplinska obojenja. Na uzorcima koji su obrađeni mehaničkom obradom brušenjem korozija se u oba slučaja javlja po cijeloj površini i to sa najvećom koncentracijom na područjima lošije obrade. Pritom, intenzitet oštećivanja je podjednak za oba vremena spontane pasivacije na zraku. Detaljniji prikaz mehanički obrađenih uzoraka, kao i stereomikroskopske snimke karakterističnih detalja po završetku korozijskog ispitivanja prikazan je slikama 29, 30, 31 i 32.

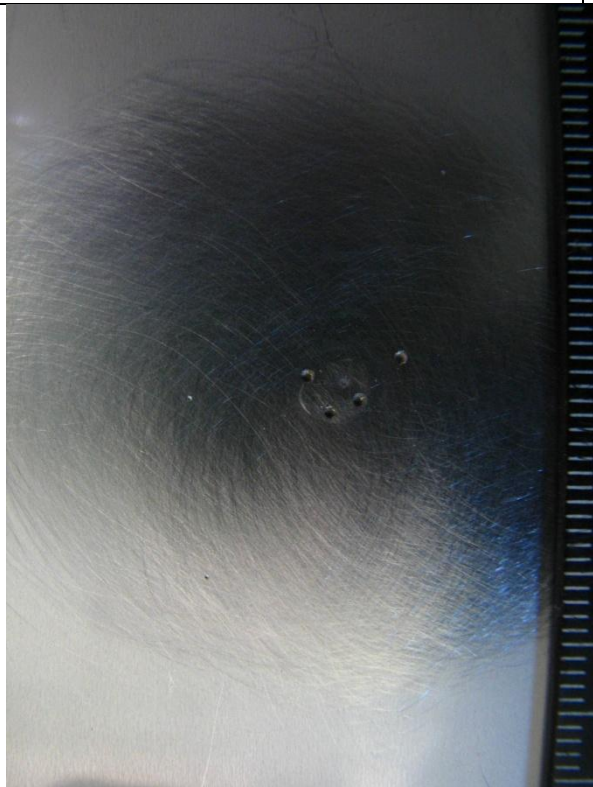
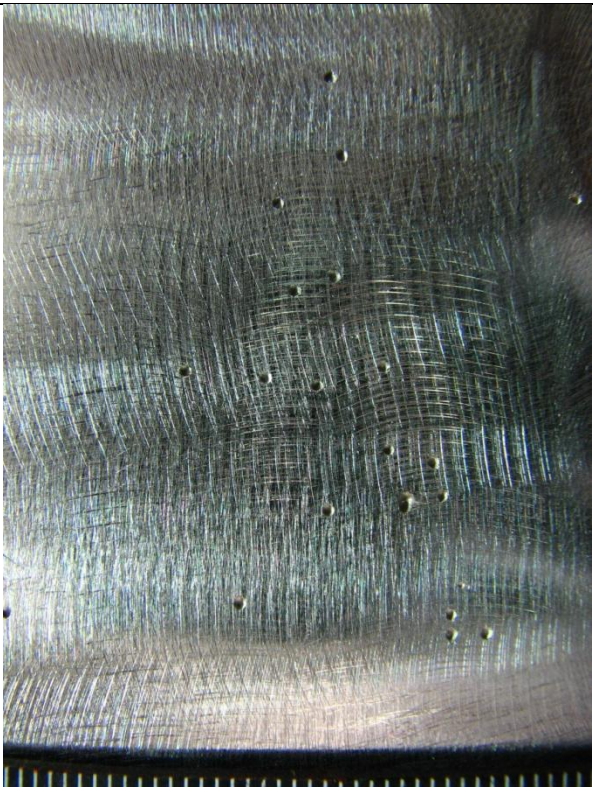
BRUSNA KRPICA	BRUSNI DISK
0 sati na zraku

20 sati na zraku

Slika 29. Detaljniji prikaz mehanički obrađenih uzoraka nakon korozijskog ispitivanja

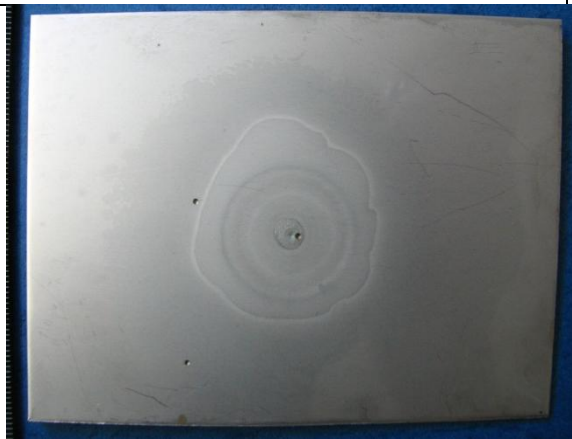
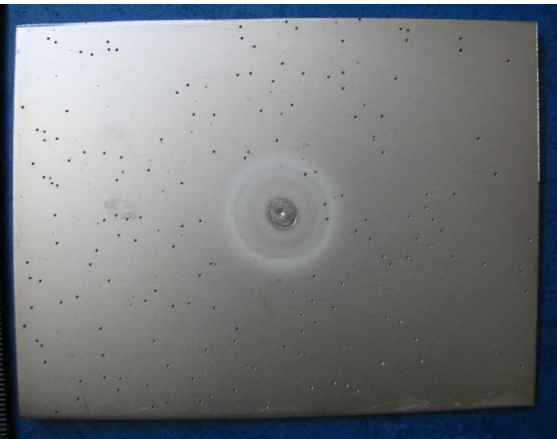
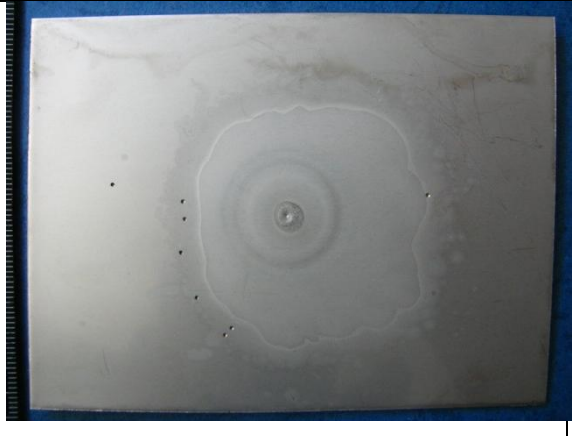
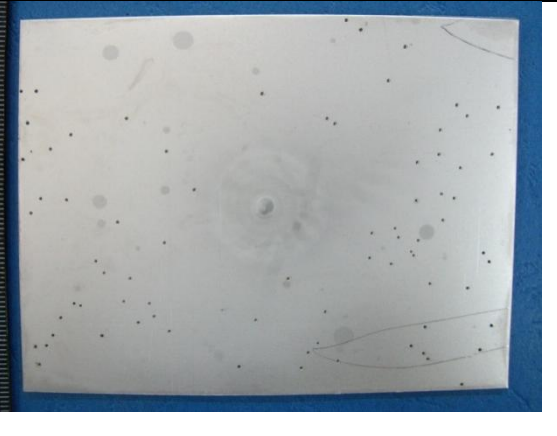
LOKALNA OBRADA PASTOM	OBRADA URANJANJEM
0 sati na zraku

20 sati na zraku

Slika 33. Prikaz kemijski obrađenih uzoraka nakon korozijskog ispitivanja

Slikom 33. prikazani su kemijski obrađeni uzorci nakon korozijskog ispitivanja. Uzorci lokalno kemijski obrađivani pastom daju bolje rezultate u odnosu na kemijsko uranjanje u oba slučaja. Na uzorku obrađenom pastom koji je nakon kemijske obrade odmah korozijski ispitan jamice se javljaju na području točke progrijavanja, na rubu nanosa paste, te na području gdje je bilo utjecaja isparavanja paste – tj. u prijelaznoj zoni između područja obrade i dijela neobrađenog osnovnog metala. Kod uzorka koji je ostavljen na zraku 20 h, a zatim korozijski ispitan, jamice su se javile na istim područjima kao i na prethodnom, samo u većim koncentracijama na području ruba nanosa paste. Na uzorcima koji su bili kemijski obrađeni uranjanjem, korozijska oštećenja javljaju se po cijeloj površini u oba slučaja. Na uzorku koji je korozijski ispitan odmah nakon kemijske obrade intenzitet oštećivanja je značajno veći, a same jamice su manje ali gušće raspoređene po površini, dok je na uzorku koji je bio pasiviran 20 h na zraku intenzitet oštećenja manji, a jamice su iako nešto veće rjeđe raspoređene po površini. Detaljniji prikaz kemijski obrađenih uzoraka, kao i stereomikroskopske snimke karakterističnih detalja prikazan je slikama 34 do 37.

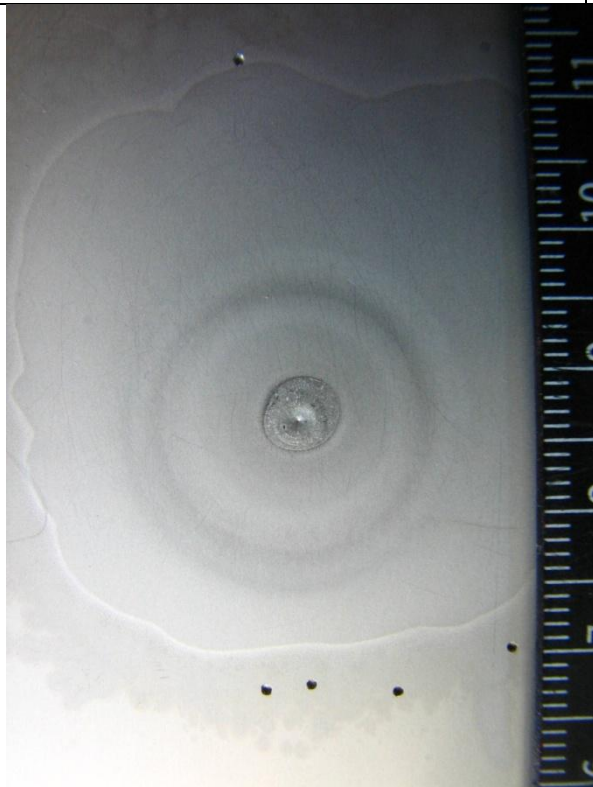
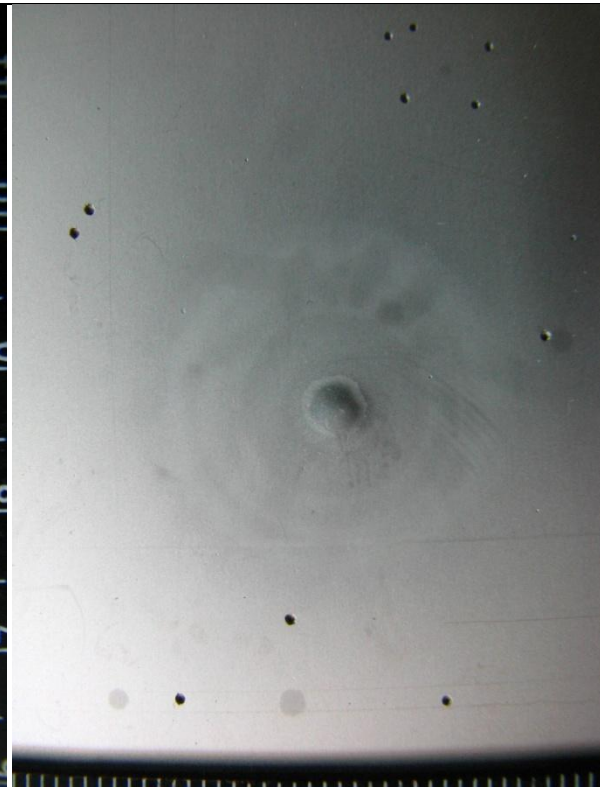
LOKALNA OBRADA PASTOM	OBRADA URANJANJEM
0 sati na zraku

20 sati na zraku

Slika 34. Detaljniji prikaz kemijski obrađenih uzoraka nakon korozijskog ispitivanja

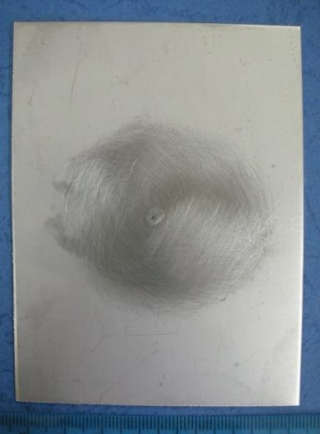
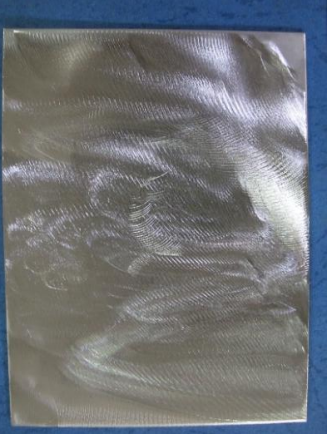
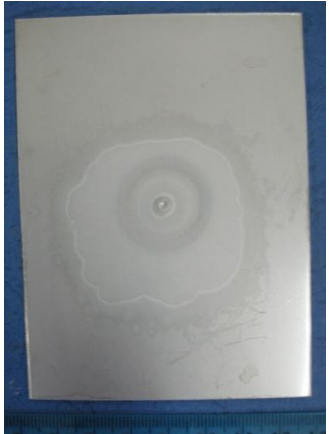
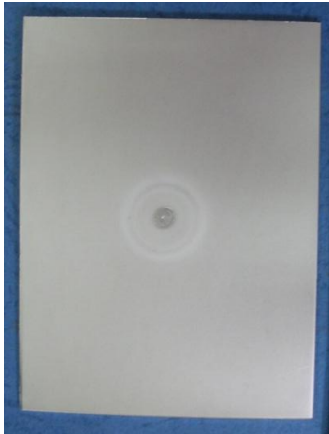
OSNOVNI MATERIJAL	NEOBRADENI UZORAK		MEHANIČKI OBRADENO - KRPICA	MEHANIČKI OBRADENO- BRUŠENJE	KEMIJSKI OBRADENO - PASTA	KEMIJSKI OBRADENO - URANJANJE
PRIJE KOROZIJSKOG ISPITIVANJA

NAKON OBRAD

NAKON KOROZIJSKOG ISPITIVANJA

NAKON 0 SATI NA ZRAKU I KOROZIJSKOG ISPITIVANJA

NAKON 20 SATI NA ZRAKU I KOROZIJSKOG ISPITIVANJA

SLIKA 38. Skupni prikaz rezultata provedenog korozijskog ispitivanja

Skupni prikaz svih rezultata provedenog korozijskog ispitivanja prikazan je na slici 38. Analizom dobivenih rezultata može se zaključiti da:

- najveću korozijsku otpornost ima uzorak osnovnog metala,
- neuklonjena toplinska obojenja koja nastaju unosom topline značajno narušavaju korozijsku otpornost i do korozijskog razaranja dolazi dominantno u tom području, pri čemu se kao posebno osjetljive zone mogu identificirati lokaliteti obojenja najudaljeniji od centra unosa topline,
- naknadna obrada površine – uklanjanje toplinskih obojenja mehaničkim i kemijskim postupcima u velikoj mjeri obnavlja korozijsku postojanost,
- veću otpornost pri mehaničkoj obradi pokazuju finije obrađene površine – grublja obrada stvara brojne ogrebotine u kojima se iniciraju korozijske jamice,
- veću otpornost pri kemijskoj obradi pokazali su uzorci koji su lokalno obrađeni pastom kod kojih je mali broj oštećenja nastao samo u području prijelazne zone između obrađenih i neobrađenih dijelova površina,

Također, provedena ispitivanja ukazuju da i vrijeme trajanja spontane pasivacije na zraku nakon provedbi navedenih tehnologija obrade ima utjecaj na intenzitet pojave korozijskih procesa što je najzornije vidljivo kod uzoraka koji su u cijelosti kemijski obrađeni metodom uranjanja.
